Ich beschreibe an dieser Stelle die Reparatur unseres Backofens, einem **Miele H 253**. Dieser ging spontan nicht mehr an, die Uhr zeigte keine Zeit mehr an, sondern nur noch unmotiviert glimmende Segmente. Drückte ich die „Hand“-Taste der Uhr, ging der Ofen kurz an, schaltete aber nach kurzer Zeit wieder ab.

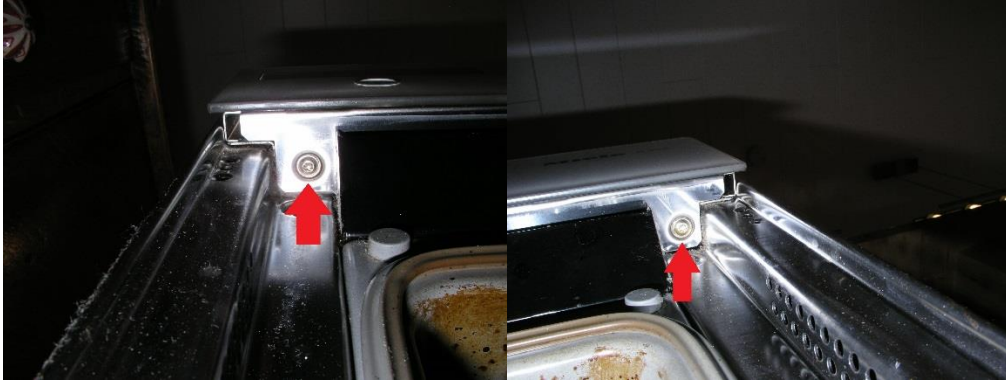
- Die vier 6,3mm Steckschuhe von der Uhr abziehen.
ACHTUNG: Die Kabel markieren, damit sie nachher wieder richtig angeschlossen werden können!
- Schrauben Deckel vorne lösen (2 x Torx rechts und links)
- Schrauben links und rechts von unten betrachtet auf die Glasblende herausdrehen (2 x Torx)

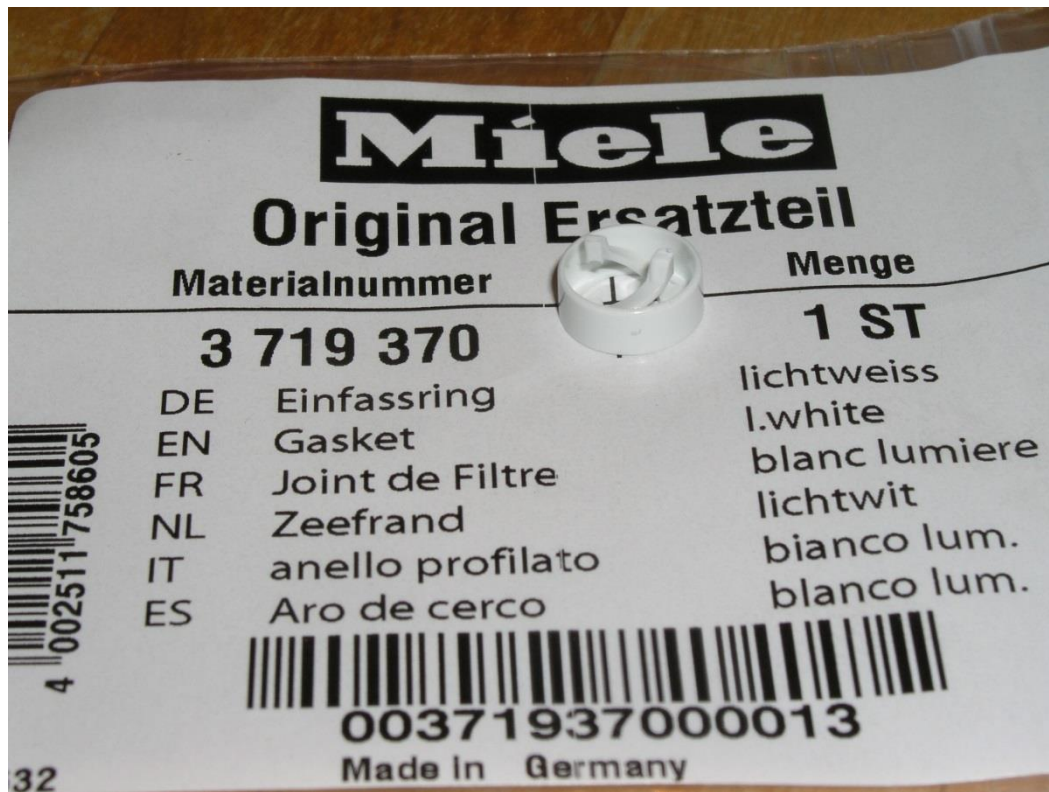
- Nach dem Test der Uhr Zusammenbau in umgekehrter Reihenfolge. Abschließend die VDE-Prüfung nicht vergessen!
- Falls die weißen Ringe unter dem Tasten der Uhr gebrochen sind: Bei Miele gibt es unter der Materialnummer 3 719 370 Ersatz.
